Reporte de inspección y adecuaciones requeridas en CATD

Parte 2

PREP 2018 – IEES

ABRIL 2018

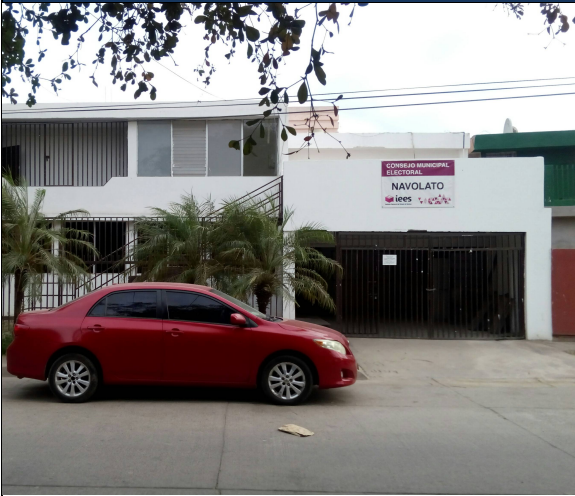
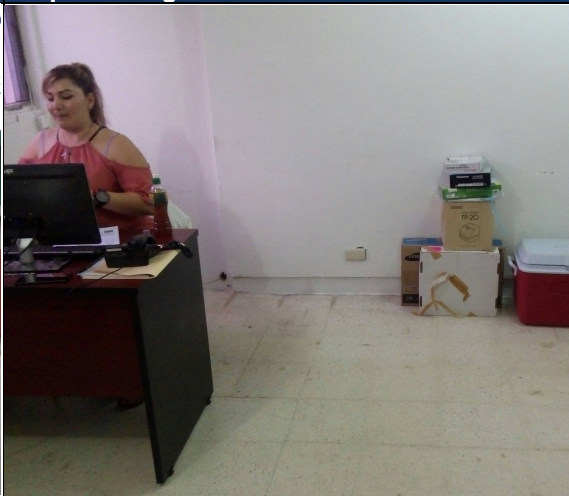
Tabla 22. Evidencia de inspección CATD 29.

Fachada del inmueble	Espacio asignado

Ubicación telecomunicaciones y cámara	Iluminación y clima
